Mühlbach wird saniert

Bewehrung der Bacheinhausung in Jestädt wird repariert

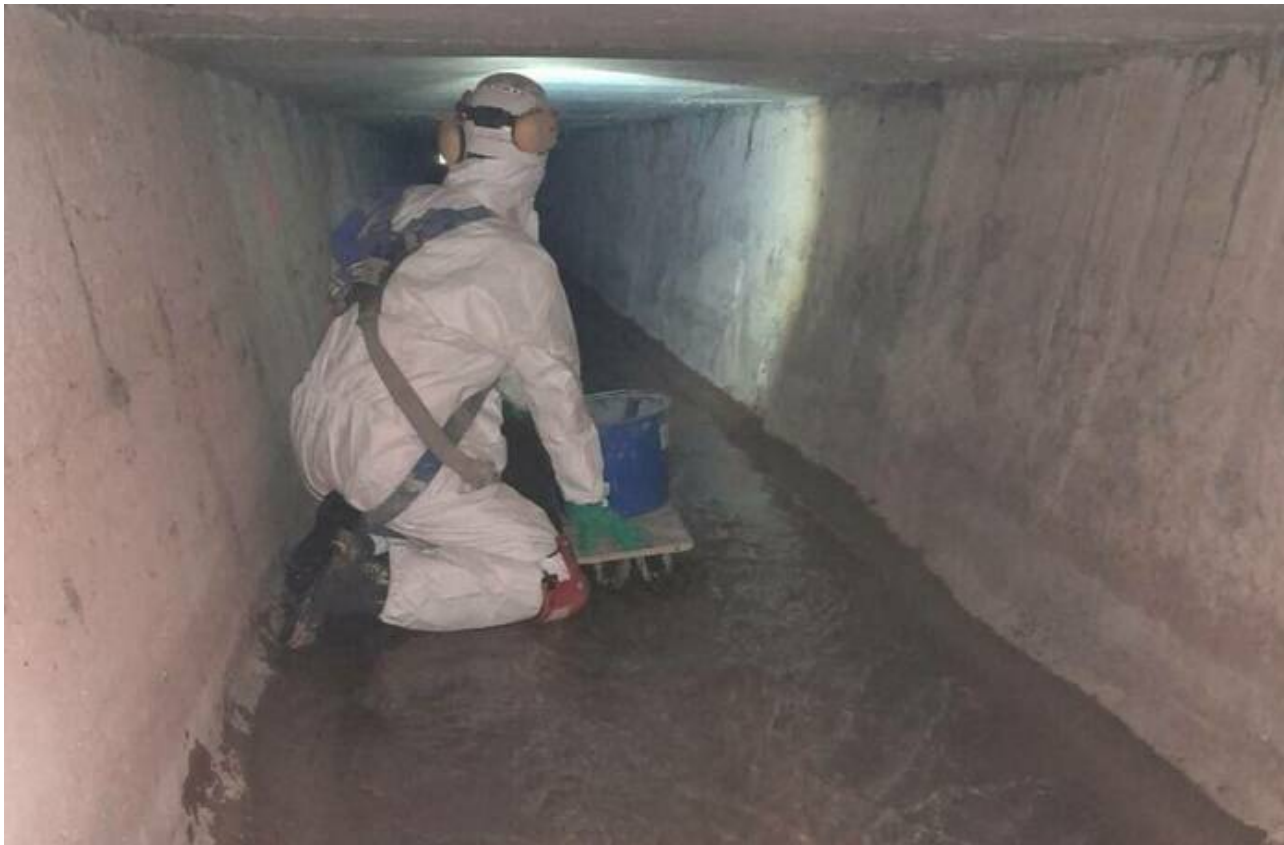
Auf Knien muss bei der Reparatur der Unterbewehrung des Mühlbachs in Jestädt gearbeitet werden. Der Stahl liegt zum Teil frei. Foto: Privat

Voriges Jahr im Sommer wurde es festgestellt: Die Unterbewehrung des Mühlbachs in Jestädt – also die Stahlmatten – lagen in einigen Deckenbereichen frei. Eine Belastung durch parkende Fahrzeuge in der Klingenstrasse in Jestädt könnte zum plötzlichen Einsturz der Decke führen. In einer ersten Sicherheitsmaßnahme wurde der Parkstreifen über dem Mühlbach auf maximal 1,8 Tonnen abgelastet.

Für den Haushalt 2023 wurden Mittel zur Sanierung eingestellt und ein Ingenieur-Büro mit der Sanierungsplanung, der Bauausschreibung und der Bauüberwachung beauftragt. Nachdem die Kommunalaufsicht vorzeitig die angesetzten Mittel für die Ausführung der Arbeit genehmigt hat, ist nun die Spezialfirma Swietelsky & Faber aus Schlierschied dabei und repariert Stück für Stück die schadhaften Stellen.

Nur 1,20 Meter lichte Höhe hat die Mühlbacheinhausung. Gearbeitet wird auf Knien.
